Экспертное исследование обзорности с места водителя транспортных средствах категории М₁

В.Ф. Гольчевский

Expert Analysis of Visibility from the Driver's Seat of M₁ Vehicles

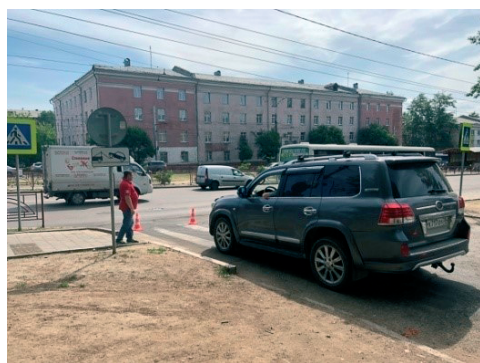
Рис. 3. Расположение транспортного средства относительно пешеходного перехода и пешехода

1. Определение расстояния от бампера транспортного средства до пешеходного перехода, при котором пешеход, попадал в непросматриваемую зону (рис. 3).

За исходное положение транспортного средства при определении расстояния от бампера транспортного средства до пешеходного перехода, при котором пешеход, попадал в непросматриваемую зону, принимается его фактическое расположение в полосе движения: крайняя правая, средняя полоса, крайняя левая. Местоположение пешехода определено как крайняя точка с двух сторон пешеходного перехо-

да, перпендикулярно продольной оси пешеходного перехода.

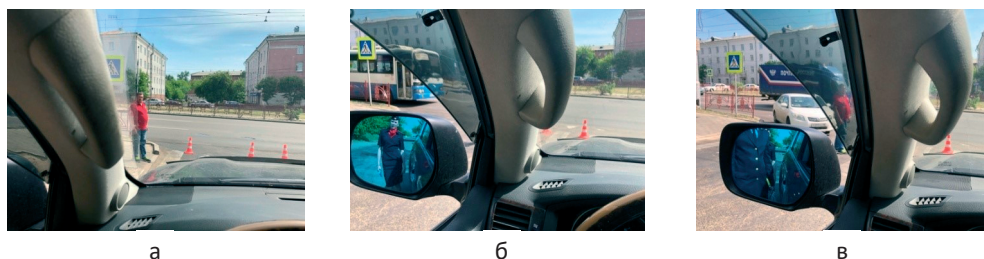
Рис. 7. Взаимное расположение транспортного средства и пешехода

Примечание: Транспортное средство движется в крайней левой полосе движения, расстояние от пешеходного перехода: а) 4 м б) 1,8 м в) 1,5 м (пешеход слева).

Путем приближения и отдаления от пешеходного перехода были измерены расстояния от бампера транспортного средства до пешеходного перехода, при которых пешеход, стоящий на тротуаре, попадал в непросматриваемую зону, образуемую передними стойками кузова транспортного средства. В основу проведения следственного эксперимента положены разработки Е. В. Зубенко [8]. Для наглядности результаты проводимых исследований проиллюстрированы на рис. 4–7 и сведены в табл. 1, 2.

На приведенных иллюстрациях отчетливо отчетливо видно нахождение пешехода в непросматриваемой зоне, образованной передними стойками кузова автомобиля Toyota Land Cruiser 200.
